ESTABILIZAÇÃO DE MARGENS FLUVIAIS.

UMA ABORDAGEM MULTIFUNCIONAL

**DISSERTAÇÃO SUBMETIDA PARA SATISFAÇÃO PARCIAL DOS REQUISITOS DO GRAU DE
DOUTOR EM ENGENHARIA CIVIL — ESPECIALIZAÇÃO EM HIDRÁULICA, RECURSOS
HÍDRICOS E AMBIENTE**

JANEIRO DE 2017

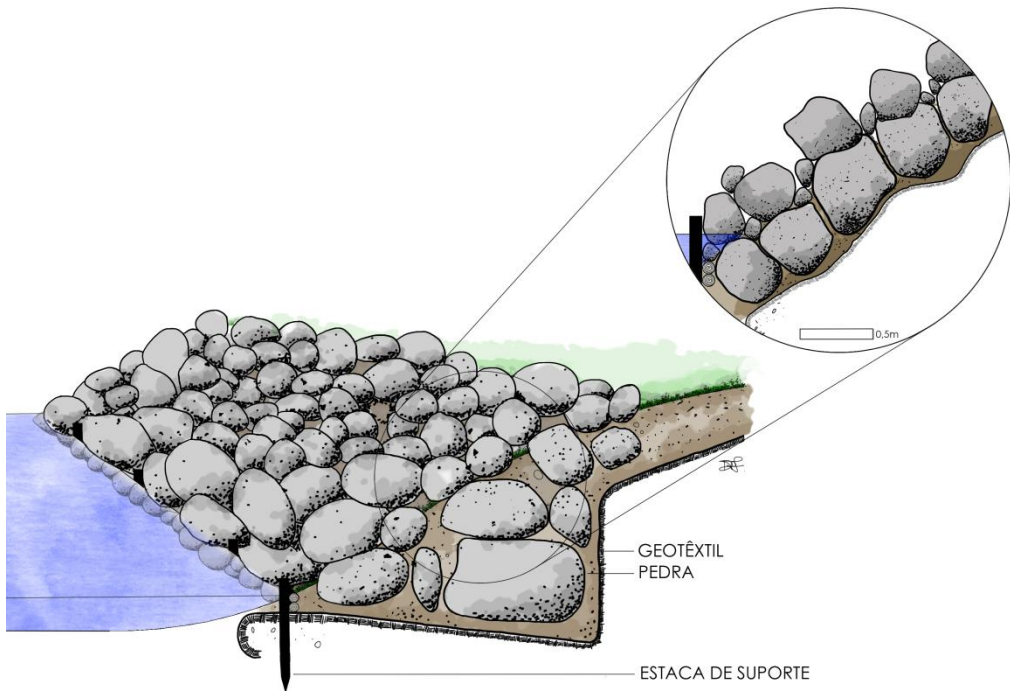
<p>Diagrama de um enrocamento em uma margem fluvial. A ilustração mostra uma seção transversal da margem com uma camada de pedras (pedra) sobreposta a um geotêxtil. Uma estaca de suporte (estaca de suporte) é mostrada cravada no solo sob o geotêxtil. Um círculo de ampliação no canto superior direito mostra uma vista detalhada da interface entre as pedras e o geotêxtil. Uma escala de 0,5m é indicada no canto inferior direito da ampliação.</p>

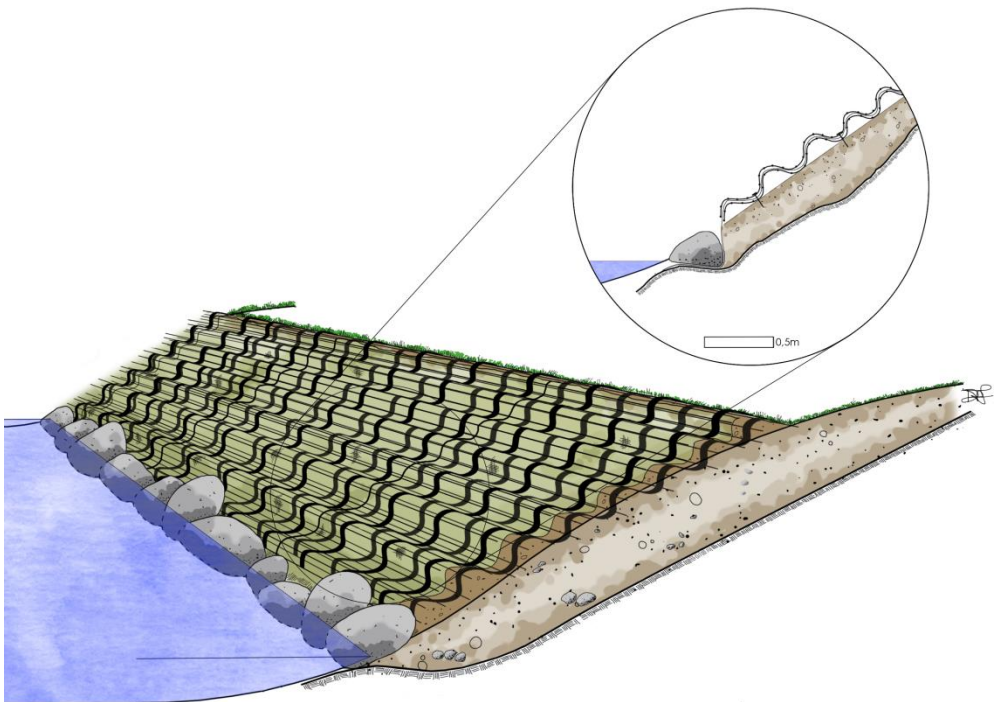
Técnicas de Estabilização de Margens Fluviais	
Geocélulas	
Descrição (Características técnicas)	São sistemas de confinamento celular, constituídos por células tridimensionais em diversos formatos (ex.: favo de mel), fabricadas em polietileno de alta densidade usando um processo de extrusão simples e contínuo. Uma vez expandidas até à sua máxima extensão e preenchidas com solo ou outros inertes, a sua estrutura torna-se inextensível e monolítica, providenciando um efetivo meio de confinamento para materiais não consolidados, colocados em células individuais, prevenindo o seu movimento mesmo em taludes íngremes.
Viabilidade em relação à inclinação da margem	Inclinação inferior a 60°.
Viabilidade em relação à altura da margem	Altura variável.
Viabilidade em relação à velocidade da corrente	$V = 4 - 5 \text{ m/s}$
Viabilidade em relação às tensões resistentes	$\tau = 200 \text{ Pa} - 400 \text{ Pa}$

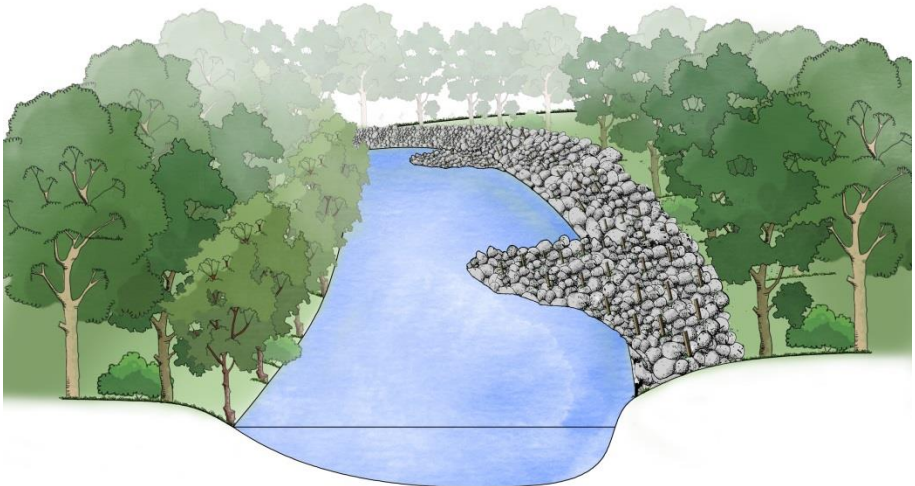
Campo de atuação	Linhas de água onde haja necessidade de desviar a corrente das margens para evitar a erosão acentuada ou para modificar a secção das linhas de água.
Materiais	<ul style="list-style-type: none"> • Prumos de madeira; • Ramagem morta e viva; • Estacas vivas de salgueiro; • Varas de ferro roscado; • Material de enchimento (pedras, seixos).
Vantagens	<ul style="list-style-type: none"> • Tornam-se parte integrante da margem fluvial; • Funções anti-erosivas: Redução da velocidade de escoamento e promovem a deposição de material sólido.
Desvantagens	<ul style="list-style-type: none"> • Podem causar erosão na margem oposta, caso não sejam bem dimensionados; • Utilização de grandes quantidades de material vivo.
Período de Execução	A estrutura inerte poderá ser realizada em qualquer altura do ano. A vegetação deverá ser aplicada durante o repouso vegetativo (Outubro a Março).
Manutenção	De acordo com o programa de monitorização proposto (Capítulo 5).

Duração de execução	30-45 min/m³.
Custo (€/m³)	110 - 135
Esquemas/Exemplos
